MONITORING EINER PAPIERHÜLLE

HINTERGRUND

Das von ZukunftBau geförderte Projekt „Notunterkünfte aus Papier“, umfasste die Entwicklung eines Prototyps einer Papierhülle mit integrierten Messsensoren. Die Elemente Dach, Wand sowie Boden wurden vollständig aus Papier gefertigt, während die offenen Giebelwände mit Polystyrol geschlossen wurden. Der Prototyp wurde über einen Zeitraum von sechs Monaten unter realen Umweltbedingungen getestet. Im Februar 2022 wurde der Prototyp durch einen Brand schwer beschädigt, sodass ein weiteres Monitoring nicht möglich war. Für die Bauteile, die den Brand überstanden haben, wurde ein Nachnutzungskonzept entwickelt, mit dem Ziel, das Projekt trotz der unglücklichen Umstände mit den gewonnenen Erkenntnissen abzuschließen.

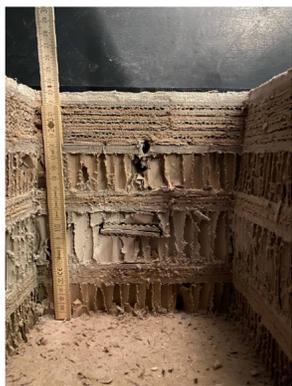
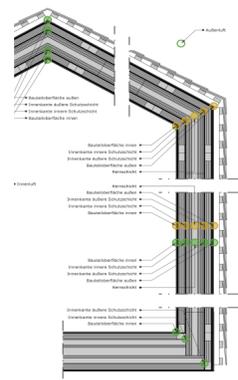
Öffnung Boden zum Einbringen der Sensoren (links) sowie Anordnung Messsensoren (rechts). TUDa 2023.

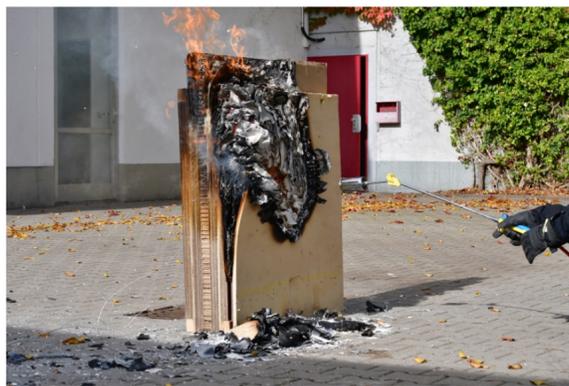
Versuch zur Bestimmung des Brandverhaltens eines Wandelements. TUDa 2023.

Die Untersuchung der verbliebenen Elemente nach dem Brand legt als Brandursache eine Explosion eines Akkus nahe. Durch die damit frei gewordene Energie fingen die Bodenelemente aus Papier Feuer. Entlang der Stoßfugen der Bodenelemente breitete sich durch den vorherrschenden Kamineffekt das Feuer aus. Der Brand sowie die erforderlichen Löschmaßnahmen führten zur Zerstörung der eingebauten Messtechnik, der Bodensegmente, eines Papier-Wandelements sowie der Giebelwände aus Polystyrol. Für die weitere Nachnutzung konnten 12 Segmente aus den Wänden und dem Dach verwendet werden. Das Nachnutzungskonzept wurde entwickelt, um dennoch einen größtmöglichen Erkenntnisgewinn zu erlangen. Im Rahmen der Untersuchungen wurden die strukturellen Eigenschaften, das Brandverhalten, der Wärmedurchgangskoeffizient, der Rückbau/das Recycling sowie die Feuchtigkeitsaufnahme analysiert.

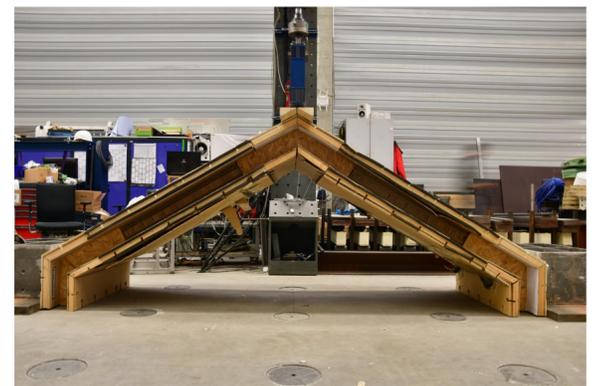
Belastungsversuch des Dachquerschnitts. TUDa 2023.

Im Rahmen der statisch-konstruktiven Experimente wurden Biegeversuche an einzelnen Streifenelementen sowie ein Knickversuch durchgeführt. Darüber hinaus wurde ein Aufbau getestet, in welchem ein gesamter Dachquerschnitt untersucht wurde. Die Versuche zeigten, dass die Dachkonstruktion den schwächsten Punkt der Konstruktion darstellt. Das Brandverhalten der Konstruktion wurde mit einer Gasflamme bei 900 °C getestet. Die Ergebnisse zeigen, dass eine konstante Beflammung über 45 Minuten erforderlich war, um ein Loch in der Konstruktion zu entzünden. Dies kann als positives Resultat für den Feuerwiderstand der Konstruktion bewertet werden. Die Feuchtigkeitstests ergaben, dass unter einem an Fassaden üblichen Staudruck im Wesentlichen nur die ersten Papierschichten von der Feuchtigkeit betroffen waren. Dabei wurde kein kritischer Wert von 14 % Materialfeuchte überschritten. Zudem verfügte die Konstruktion im Bauzustand noch über eine weitere Außenlage aus polyethylenversiegelten Schindeln, die als Barriere gegen Regen diente. Die Verwendung von Papierlagen hinter vorgehängten, hinterlüfteten Fassaden kann hinsichtlich ihrer Regensicherheit als positiv bewertet werden.
