Bachelor-Thesis zum Thema:

Experimentelle Untersuchungen zum Einfluss von Fehlstellen auf die Tragfähigkeit von Sandwichelementen

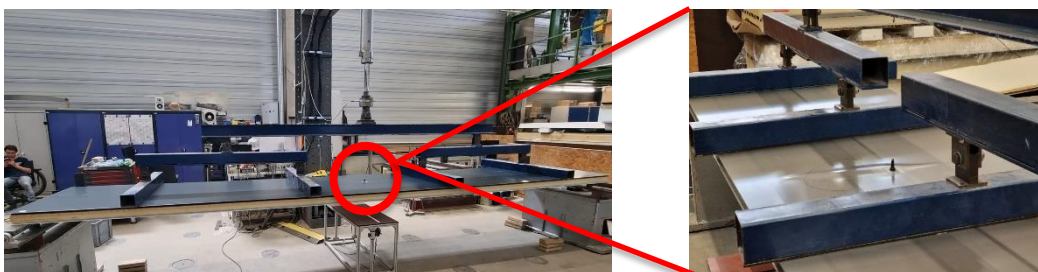
Bild 1: 6-Punkt-Biegeversuch eines Sandwichelements mit lokaler Fehlstelle

Der Einfluss dieser lokalen Fehlstellen auf die Tragfähigkeit wird im Rahmen eines aktuellen Forschungsvorhabens untersucht. In dieser Bachelorthesis sollen Biegeversuche mit fehlerhaften Sandwichelementen durchgeführt werden. Die hierzu benötigten Fehlstellen sollen zunächst im Labor mithilfe eines geeigneten Verfahrens eingebracht werden. Ziel der Arbeit ist es, die Auswirkungen der Fehlstellen auf die Tragfähigkeit bzw. das Tragverhalten von Sandwichelementen mit einem PIR-Kern zu bewerten und im Hinblick auf die Fertigung und Bemessung zu beurteilen.
